Kaufberatung Matra Bagheera

Zitronenpanther

Wer sich mit dem Bagheera einlässt spielt ein gefährliches Spiel

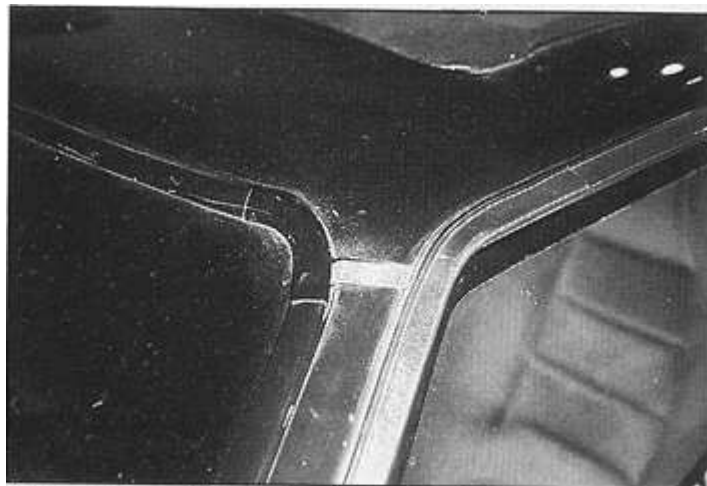
Dort setzt sich gerne der Rost an, bei Fahrzeugen aus der zweiten Serie ist dort mitunter ein Metallbügel aufgeklebt. Der Rahmen ist deshalb häufig vermodert, und es läßt sich dafür sogar noch Ersatz beschaffen. Diese Sachlage ist bei den Bagheera ansonsten nicht mehr selbstverständlich. Allerdings besteht er aus neun Teilen (Kostenpunkt 650 Mark), die in eine Form zusammengeschweißt werden wollen, die dem Glas genügend Raum läßt. Nicht selten schon war alle Mühe vergebens, und die frisch eingeklebte Scheibe (um 400 Mark) meldete nach der ersten scharfen Kurve ihre Kapitulation vor den Spannungen, indem sie riß. Gerne läuft auch Wasser zwischen Windschutzscheibe und Karosserie ins Innere und nagt am dortigen Blech. Auf der Fahrerseite unterstützt werkseitig eingebrachter Schaumstoff noch diese Neigung. Untrügliches Zeichen dafür ist ein feuchtes Handschuhfach. Andererseits dürfte es auch nicht einfach sein, ein Exemplar aufzutreiben, das in diesem Bereich absolut dicht ist. Besser konstruiert

**Schwachpunkt Windschutzscheibenrahmen:
Gefährdet ist der rechte und linke Bereich.**

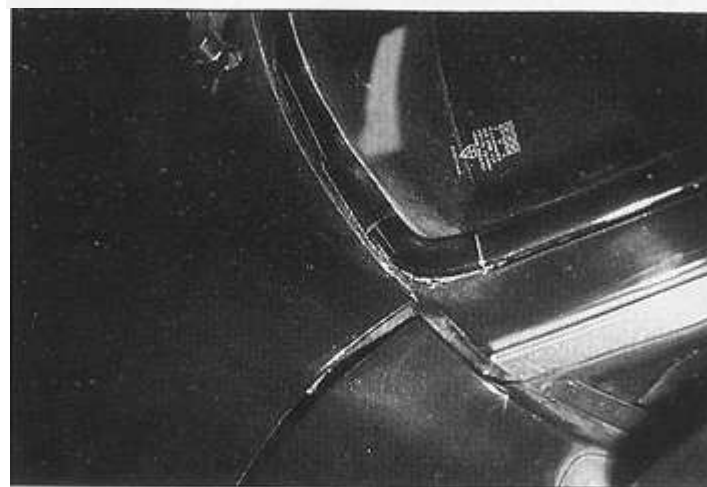
**Der Rahmen der Frontscheibe besteht aus neun
Teilen, die exakt zusammengefügt werden wollen.**

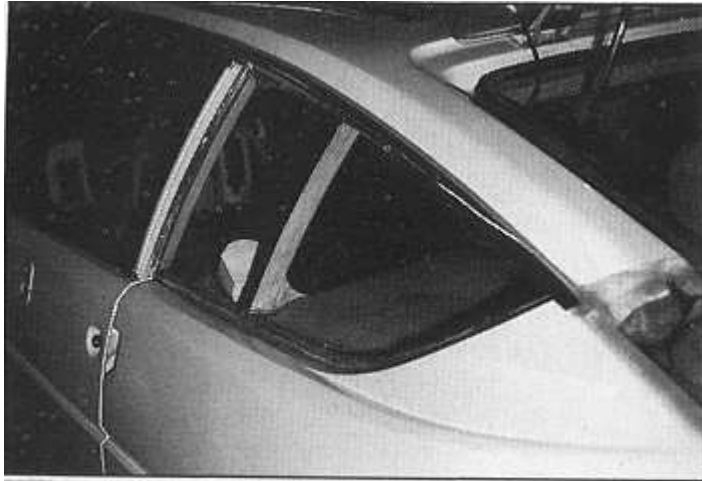
Problematisch sind die Endspitzen der Karosserie im Kofferraumbereich. Auch der Bereich unter den Seitenscheiben ist häufig im Stadium völligen Verfalls - leider für den Betrachter nicht sichtbar. In den vorderen Radhäusern ist die Situation ähnlich.

Für den Betrachter leider nicht einsehbar ist der Zustand des Blechs unter den Seitenscheiben.

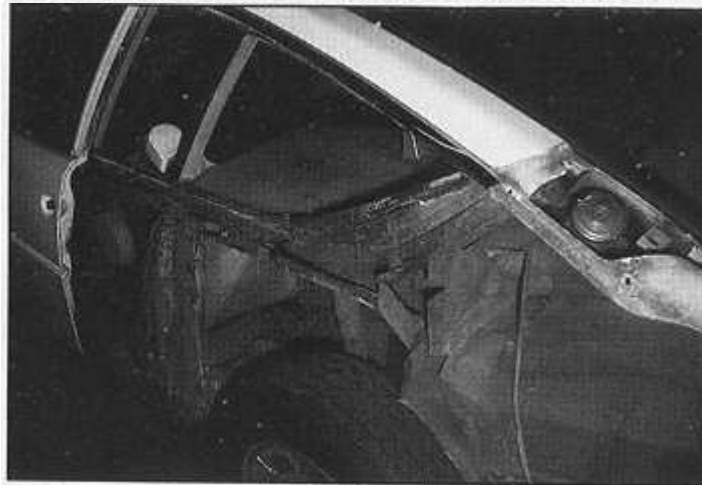
Erst nach Abnahme der Kunststoffhaut ist das Ausmaß der Verrottung erkennbar.

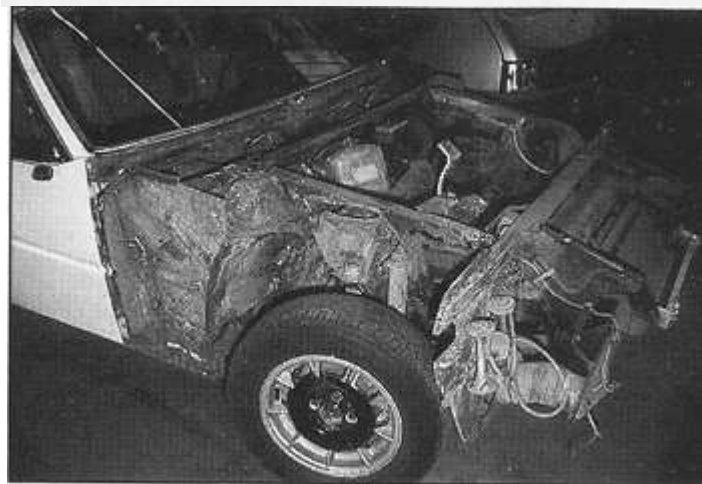
Der Schrecken wohnt unter der Kunststoffhaut, wo der Rost sein Unwesen treiben kann.
